Séminaire de restitution CCLEAR

Impact des conditions climatiques sur les infrastructures routières

Définition de la carte de sévérité climatique (conditions hivernales)

03 février 2015

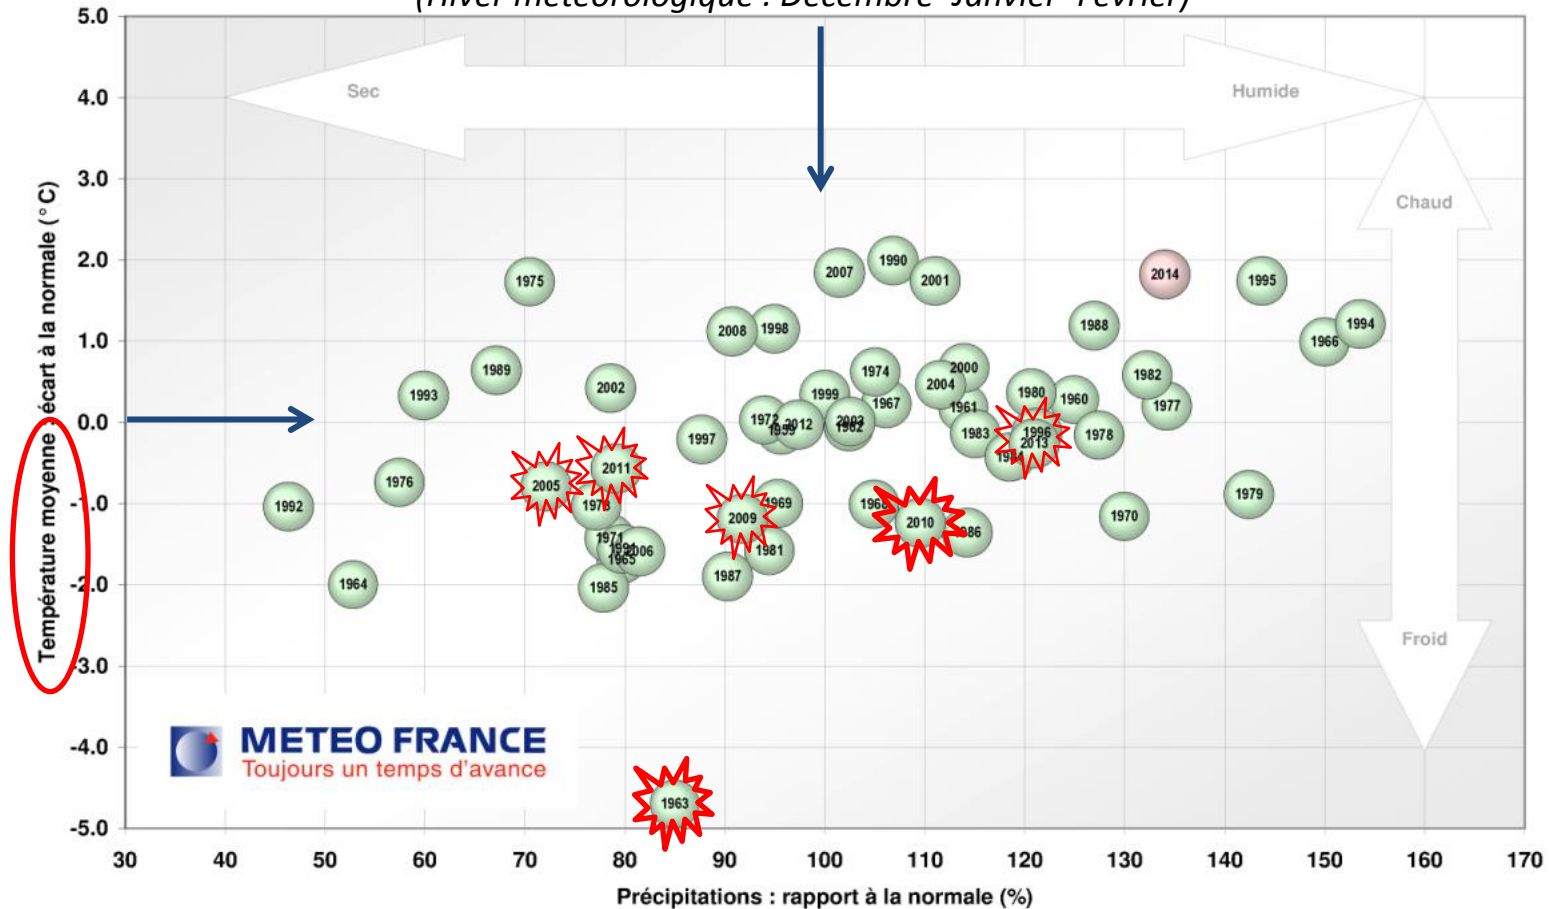
Températures et précipitations en hiver de 1959 à 2014

(Hiver météorologique : Décembre–Janvier–Février)

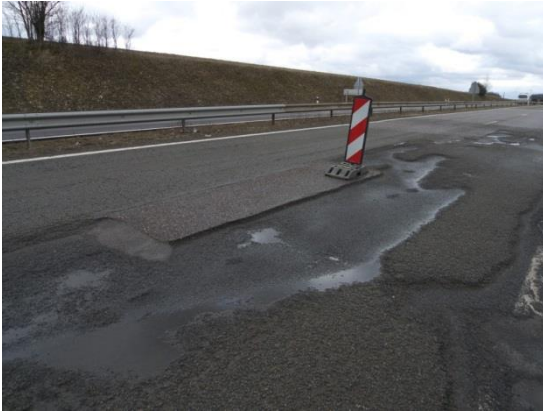
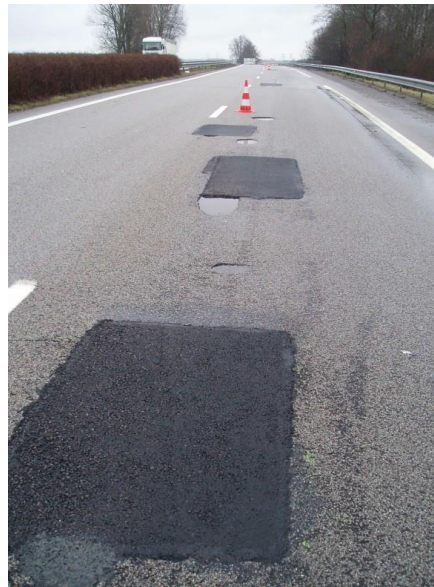
DIR NO

- Remontée des cas terrain

DIR EST (O. Ruiz), DIR NORD (L. Baudelot) , DIR NORD OUEST (Yann Chevalier)

CLIMAT	H2	H2	H2	H3	H4	H4	H4	H3	H3
Source	DIR NORD	DIR NORD	DIR NORD	DIR EST	DIR EST	Journal local	DIR EST	DIR EST	DIR EST
Hiver 2002-2003									
Hiver 2003-2004									
Hiver 2004-2005									
Hiver 2005-2006				nids de poule février 2006 (PR43)		8km de nids de poule entre la cluse et les hopitaux neufs (envion 160) 20/100ml			
Hiver 2006-2007									
Hiver 2007-2008									
Hiver 2008-2009									
Hiver 2009-2010	1907	Fissuration thermique	Fissuration thermique	697	nids de poule	nids de poule et fissuration thermique (environ 800 ndp)	nids de poule (400 ndp)	nids de poule (80 ndp)	
Hiver 2010-2011	qcq ndp environ						?	RAS	nids de poule sur 10 km (11 jan 2011) - présence moins localisé sur 230 km de l'autoroute
Hiver 2011-2012	qcq ndp environ						qcq nids de poule (10 environ)	RAS	
Hiver 2012-2013	qcq ndp environ	Accentuation Fissuration thermique	Accentuation Fissuration thermique			Nids de poule (Tapis d'enrobé 6 au 10 mai 2013)	nids de poule + faïençage - Travaux d'enrobés Du PR 37+00 au PR 93+600 (13 janvier 2015)	RAS

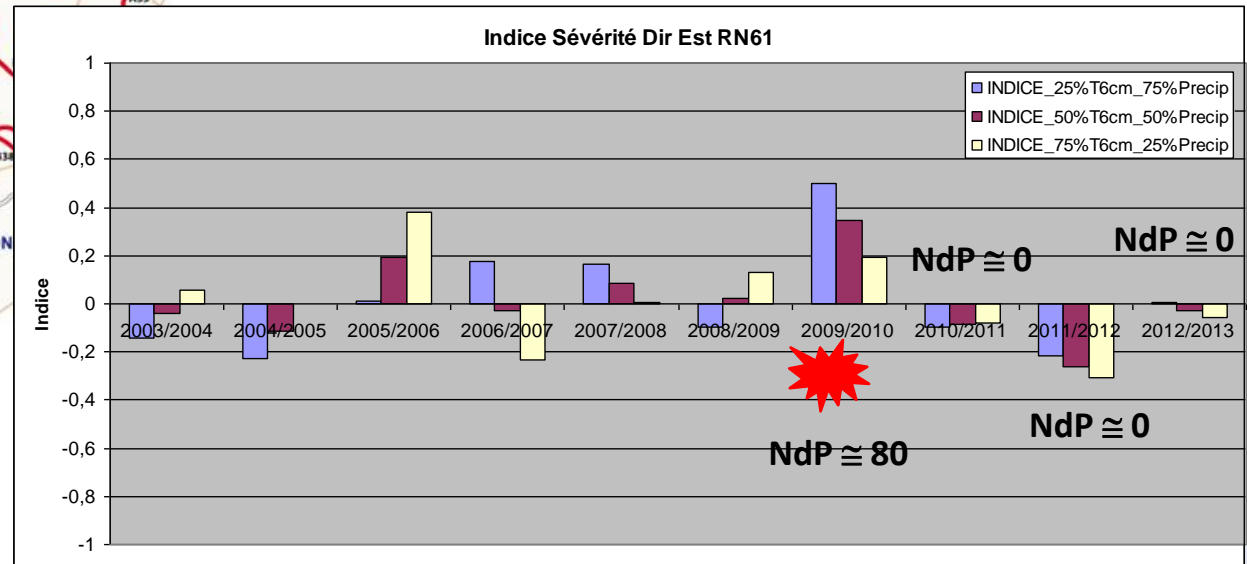
RN61 PR22 PR 22+400 près de Sarreguemines

Année de la couche : 2000

Matériau : BBSG

L'hiver 2009-2010 a été un évènement déclencheur (ISC2R élevé), les dégradations sont relativement limitées malgré l'âge de la couche de roulement : **Bon comportement de la formule continue type BBSG depuis l'hiver 09/10**

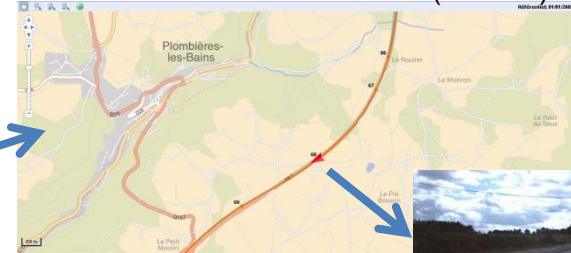
RN57 PR68 à PR72 près de Plombières les bains

Année de la couche : 2002

Matériau : BBTM

L'hiver 2009-2010 a été un événement déclencheur (ISC2R élevé), les dégradations de moindre ampleur se sont poursuivies avec des hivers « moins sévères » : **Fragilité du BBTM confirmée sur plusieurs cas**

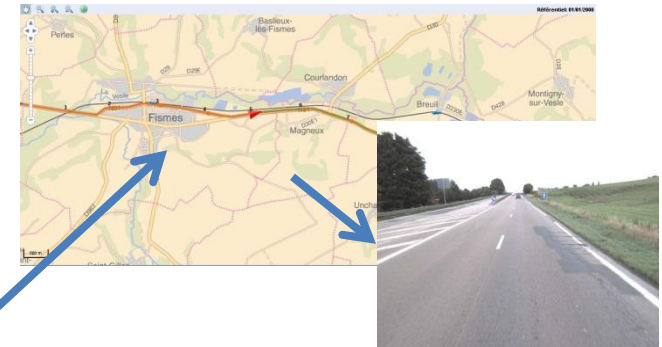
Département 51 - **Zone H4**
 RN31 PR5 à PR10 près de Fismes
 Année de la couche : **1992 & 1999**
 Matériau : **BBMA**

L'hiver 2009-2010 a été un évènement déclencheur, les dégradations de moindre ampleur se sont poursuivies avec des hivers suivants moins sévères => **Cumul de l'endommagement (climat + trafic) – travaux de maintenance**

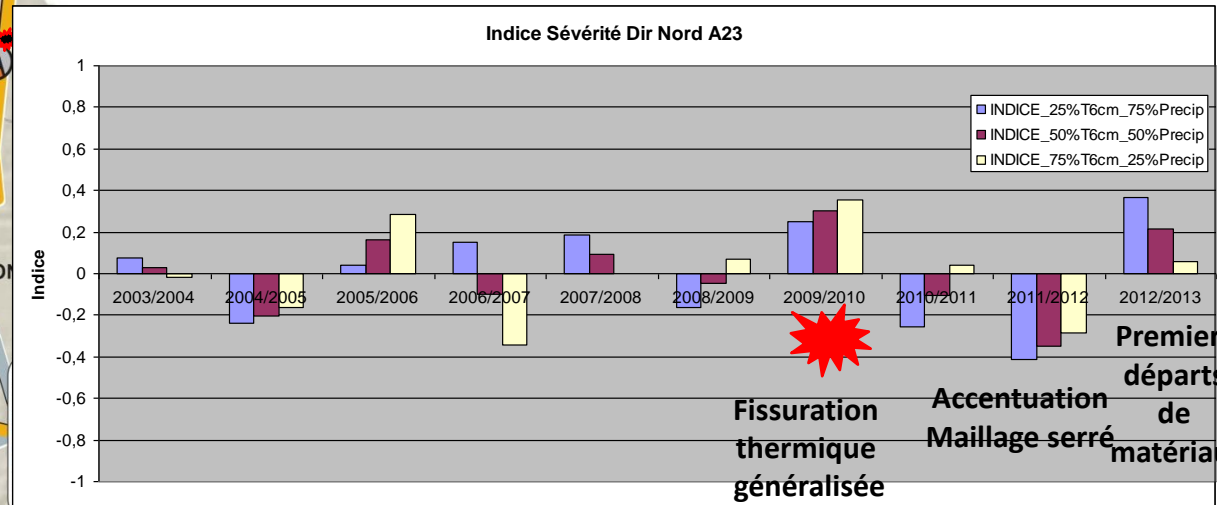
A23 PR1 à PR12 Lille sud

Année de la couche : **2003 & 2005**

Matériau : BBSG

L'hiver 2009-2010 a été un évènement déclencheur sur ce tronçon avec une fissuration thermique généralisée
 => **Indice ISCR (0,35) avec 75% de gel-dégel n'a jamais été atteint depuis cet hiver**
