## Séminaire de restitution CCLEAR

# Mise en œuvre d'un site instrumenté sur une section autoroutière de l'A75

## Configuration du site et matériel utilisé

03 février 2015

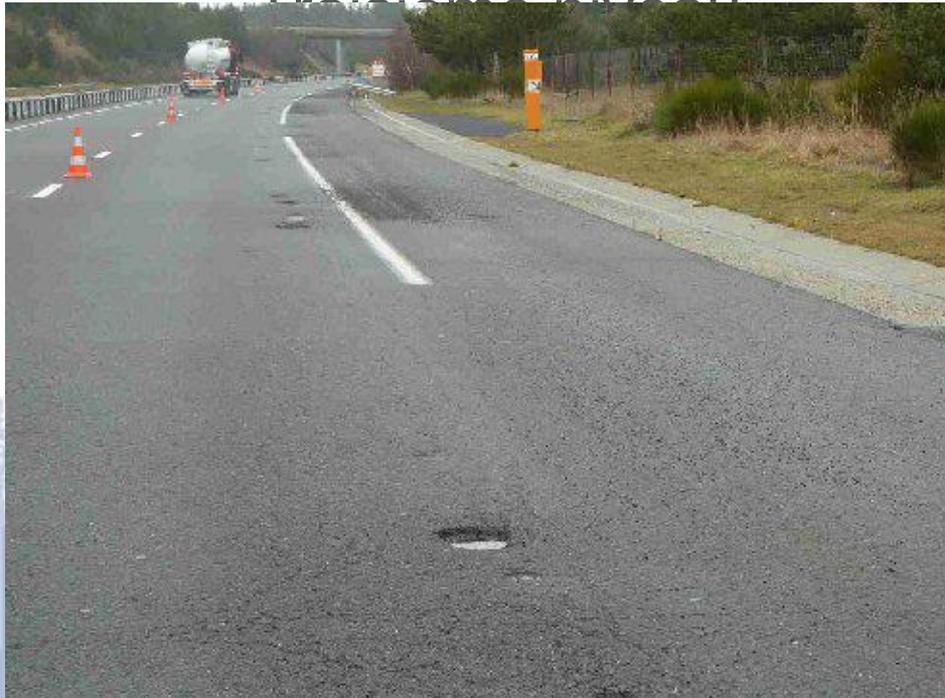
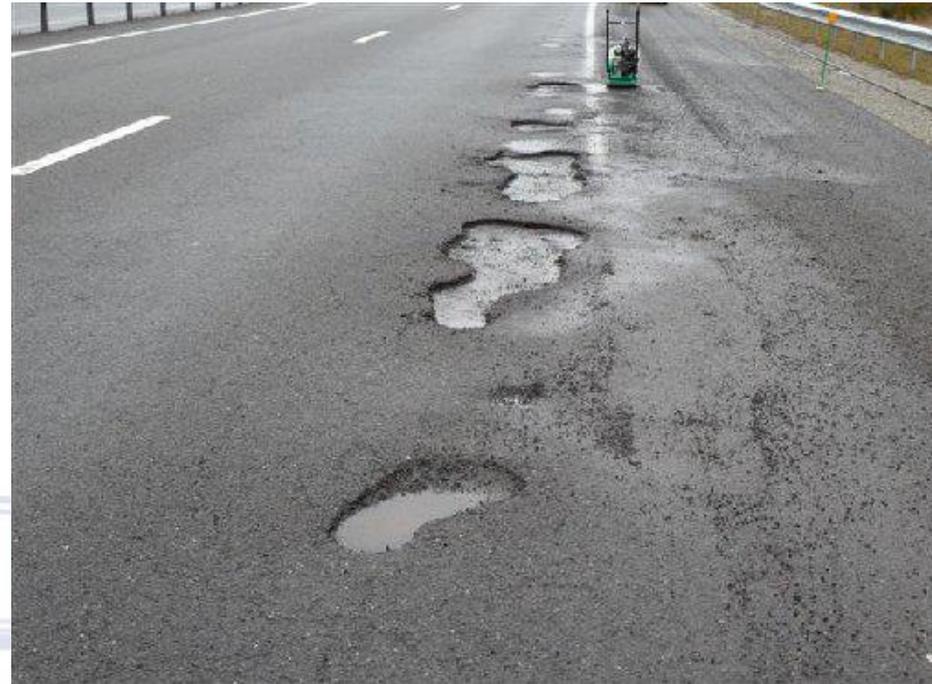
Section soumise durant l'hiver 2011/2012 à des dégradations de type « dégâts d'hiver »

« Approfondissement » des travaux en vue d'instrumenter la section

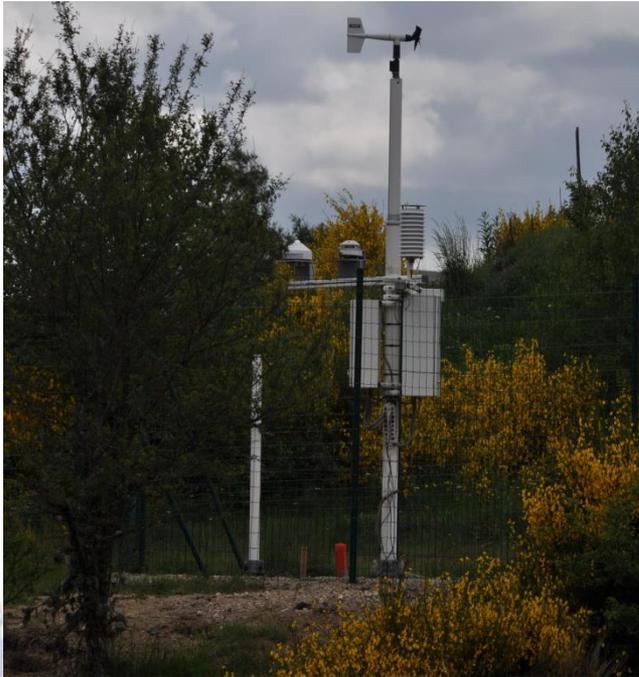
## La station météorologique

Température de l'air ( $T_a$ )

Humidité relative (%)

Température du point de rosés ( $T_r$ )

Température de chaussée ( $T_{s1}$  et  $T_{s2}$ )

Etat de la chaussée : sec, mouillé, ruisselant, salé ( $E_{ts1}$ ,  $E_{ts2}$ )

Température de congélation ( $T_{c1}$ ,  $T_{c2}$ )

Précipitation nature ( $P_{nat}$ )

Précipitation intensité ( $P_{int}$ )

Vitesse moyenne et maximale du vent ( $V_{vmoy}$ ,  $V_{vmax}$ )

Direction du vent ( $D_v$ )

Pluviomètre chauffé de résolution 0,25 mm et à haute fréquence de basculement ( $mm/m^2$ )

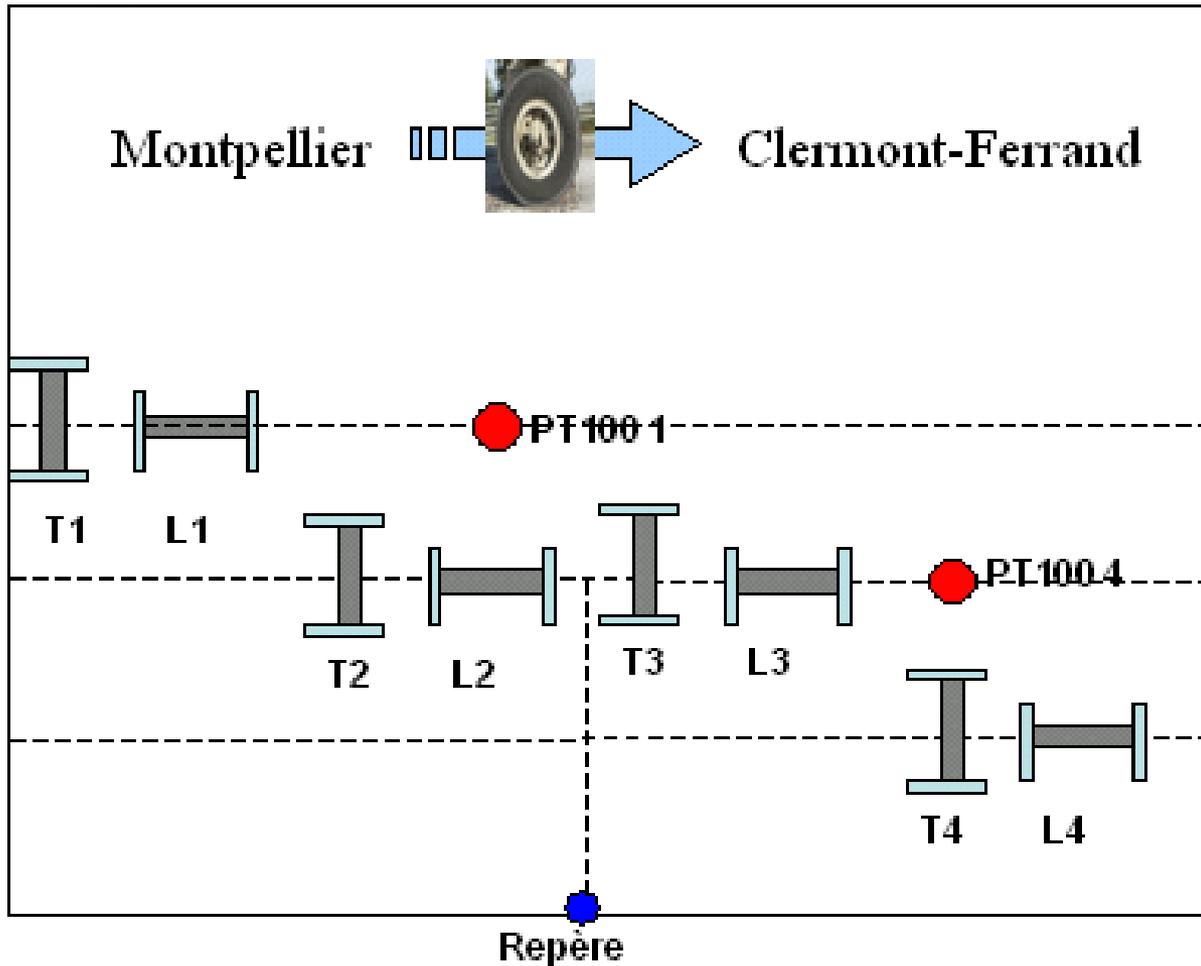
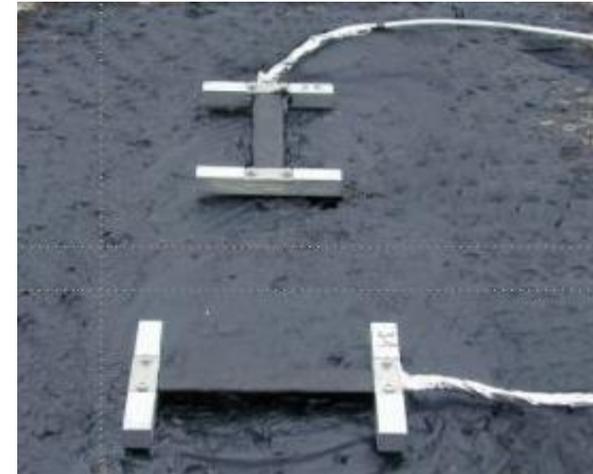
BdR droite - VOIE LENTE section P1 : base BBSG

Jauges KYOWA

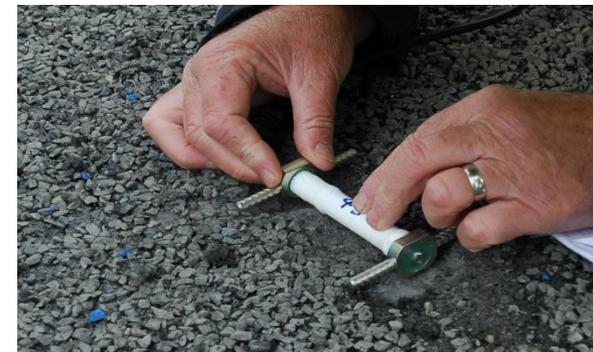
Jauges TML

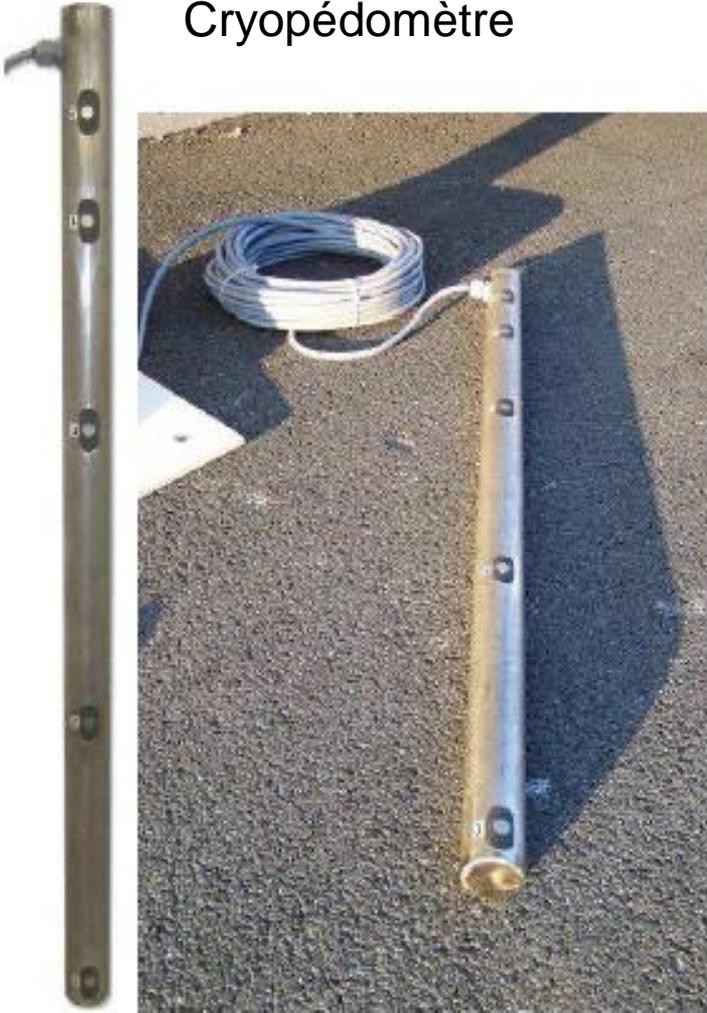
Capteur  
Cryopédomètre

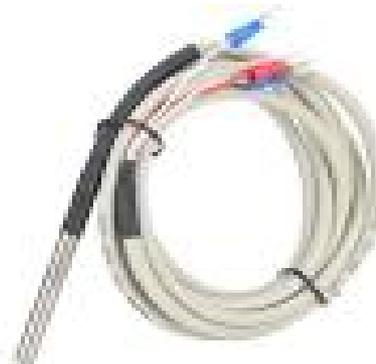
Sonde de température  
PT100

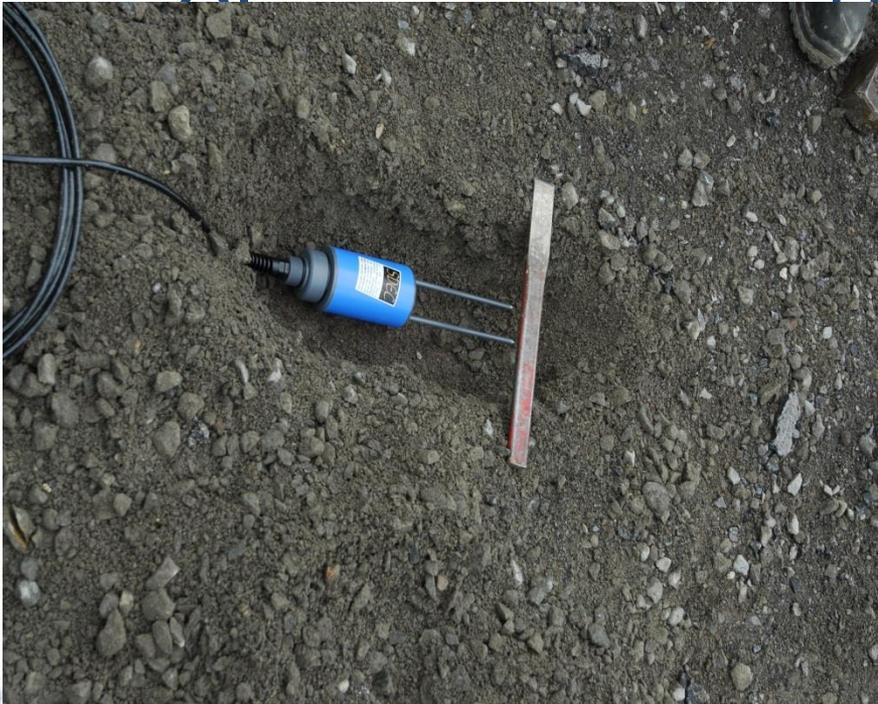
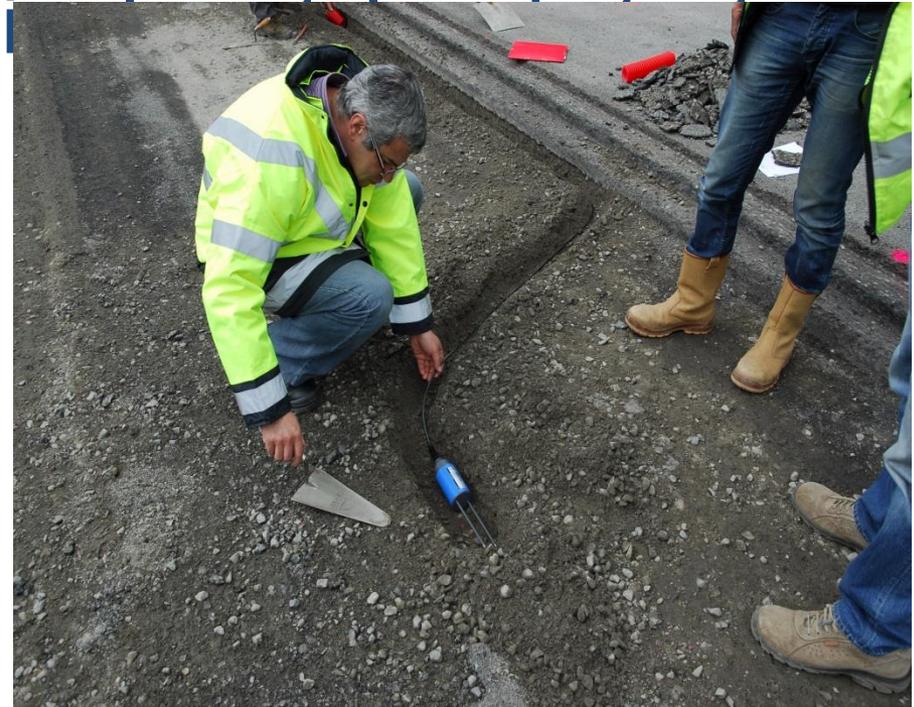
Sonde de teneur en eau  
TDR (Time Domain Reflectometry)
